Asunto: MINUTA DE ACUERDOS

(Reporte de observaciones 1 de obra en los trabajos de remodelación en andador de alberca)

Asunto: Reporte de observaciones de obra en los trabajos de remodelación en andador de alberca.

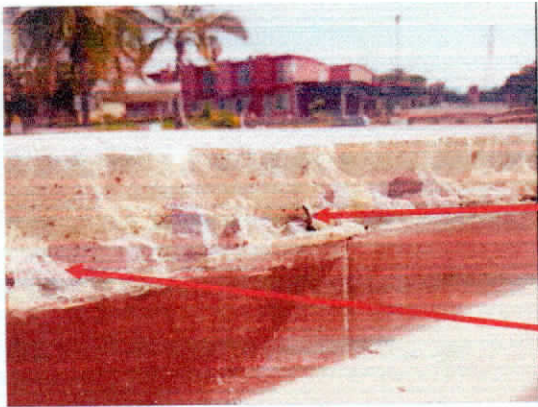
Se observa que el acabado original de color amarillo, el cual se solicitó tener como base para realizar los nuevos acabados, tiene un espesor de 6cm, este cuerpo se encuentra fisurado, hueco y muy pobre en su resistencia; esto provocara que cualquier acabado que se coloque encima se terminara dañando, fisurando y escuchando hueco como lo han comprobado con trabajos anteriores, por lo cual se llega a la conclusión de que el problema viene de raíz, desde el primer acabado original,

Junta fría

Firme de
concreto

6 cm

Recomendación: Se recomienda demoler este acabado amarillo de 6 cm de espesor dejando la base de concreto gris original y realizar un colado de concreto de 6 cm, inmediatamente antes de su fraguado continuar con el acabado para generar que se convierta en un solo cuerpo.

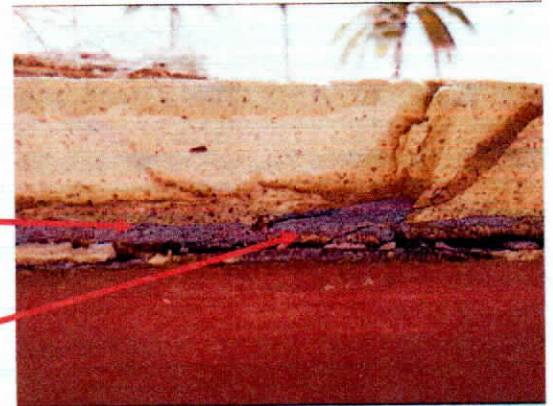
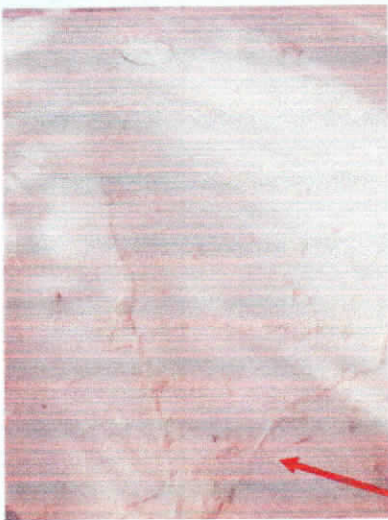
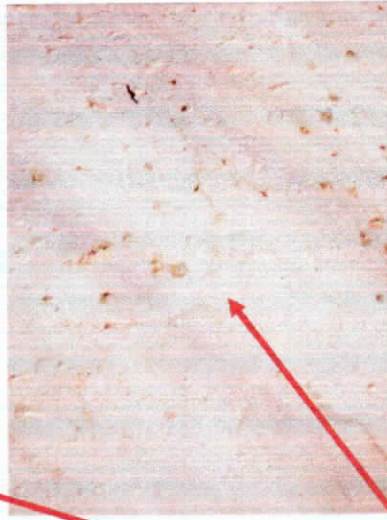
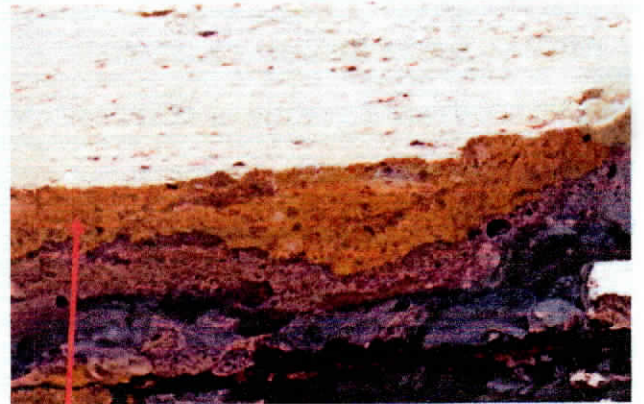
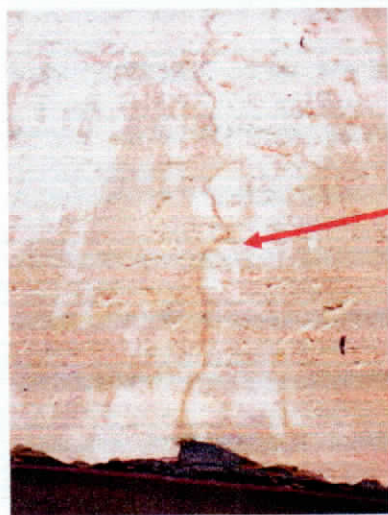
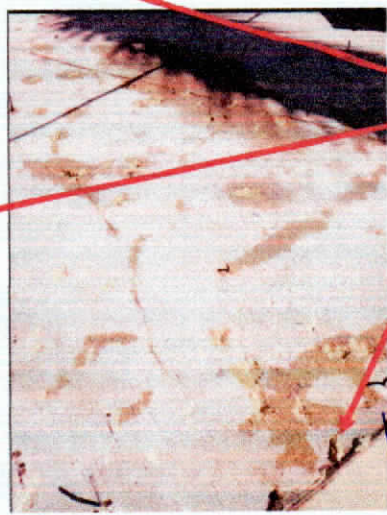
- Fisuras
- Acabado hueco
- Pobre en su resistencia
- Se craquela con facilidad
